# Klinische Studie über Pfeilstift-Implantate nach Mutschelknauss

P. A. Ehrl, Freudenstadt

**41 Pfeilstift-Implantate nach Mutschelknauss wurden in einem Zeitraum von zwei Jahren implantiert, nachuntersucht und die Befunde datenmäßig erfaßt. Die Erfolgsrate lag bei 85%. Die Untersuchung mit parodontologischen Ergebnissen ergab Werte, die auch bei den natürlichen Vergleichszähnen zu finden waren.**

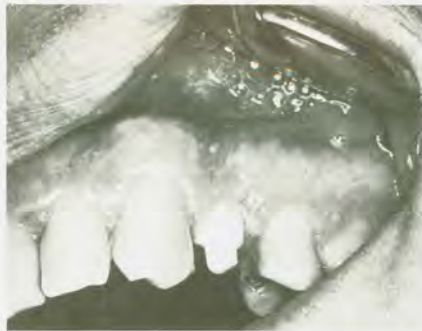
Abb. 4: Implantat regio 24 zehn Wochen nach dem Einsetzen, unmittelbar vor dem Eingliedern der Krone

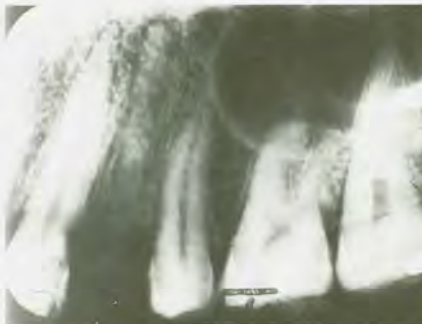
Abb. 5: Kontrollröntgenbild zehn Wochen nach der Implantation

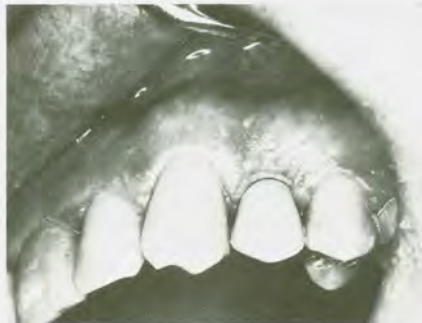
Abb. 6: Kunststoffverblend-Krone 24, achtzehn Monate nach der Implantation
